# Un desastre en el Río de la Plata \*

## La colisión entre el Royston Grange y el Tien Chee

Coronel Médico Héctor J. Morse\*\*

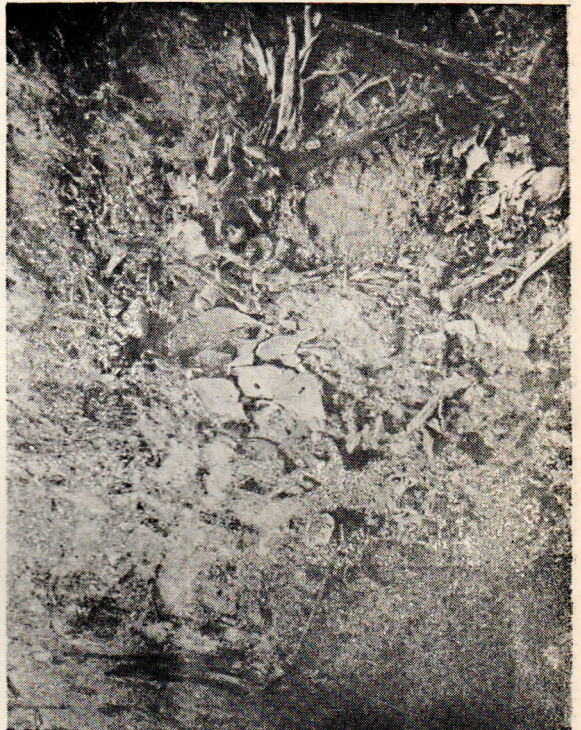
Foto 5 - Cenizas y escasos restos de un tripulante del Royston Grange en su litera

Todos los ocupantes del Royston Grange perecieron. De 67 quedaron solamente cenizas; 6 como restos humanos incompletos quemados (en actitud de flexión o de boxeador); y 1 cadáver completo, si bien en estado de descomposición al ser hallado, no quemado y con sus ropas conservadas.

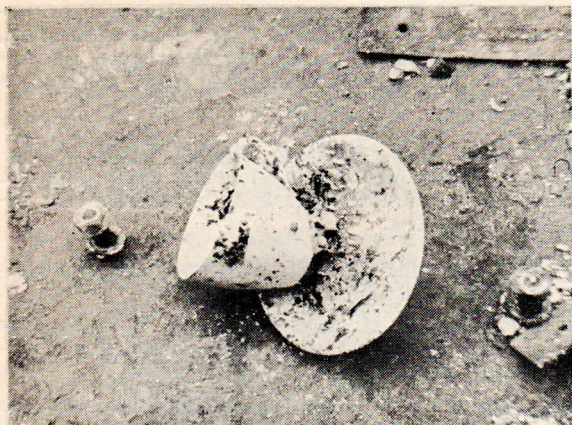
Foto 6 - Taza de porcelana parcialmente fundida en el Royston Grange

El Royston Grange cubierto y rodeado por aproximadamente 800 toneladas de crudo, se vió sumido de manera practicamente instantánea y total en un incendio de características de excepción. Este fenómeno fue descrito usando los términos de bola de fuego (Fireball, Flash Fire o Whoosh) tratando de significar un incendio que en segundos llegó a temperaturas que superaron los 1000° C, tal como surgió de vidrios derretidos como sebo, sólo posible de lograr, por encima de los 720° C; de taza de porcelana fundida y pegada a su platillo, y de bronce fundido, solo posible de lograr por encima de los 1000° C.

El resultado fue, que después de haber sido el barco todo una masa incandescente, quedó practicamente calcinado, las chapas de acero se arrugaron como papel quemado, la propia estructura deformada. En el puente no quedó absolutamente nada medianamente combustible. Su gruesa estructura de hierro arqueada, su instrumental desaparecido convertido en ceniza. Solamente cenizas y restos del telégrafo de máquinas de estribor del puente. En los camarotes entre chapas de hierro deformadas, remaches saltados, sólo quedaban cenizas y pequeña cantidad de restos óseos humanos, entre metales que habían sido sostenes de las cuquetas en que dormían.
